RELATÓRIO FINAL
A-030/CENIPA/2019

OCORRÊNCIA:	ACIDENTE
AERONAVE:	PT-HPG
MODELO:	206B
DATA:	11FEV2019

O presente Relatório Final refere-se ao acidente com a aeronave PT-HPG, modelo 206B, ocorrido em 11FEV2019, classificado como “[SCF-PP] Falha ou mau funcionamento do motor | Falha do motor em voo”.

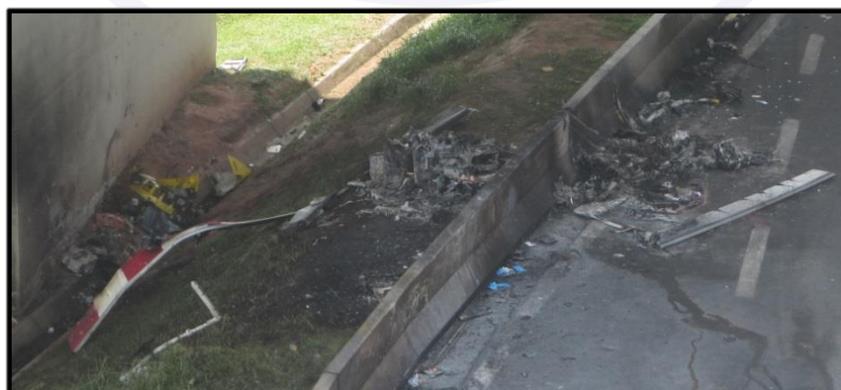
A transmissão/pás, motor e fuselagem foram severamente danificadas pelo impacto e ação do fogo (Figura 1).

Figura 1 - Destroços da transmissão/pás, motor e fuselagem.

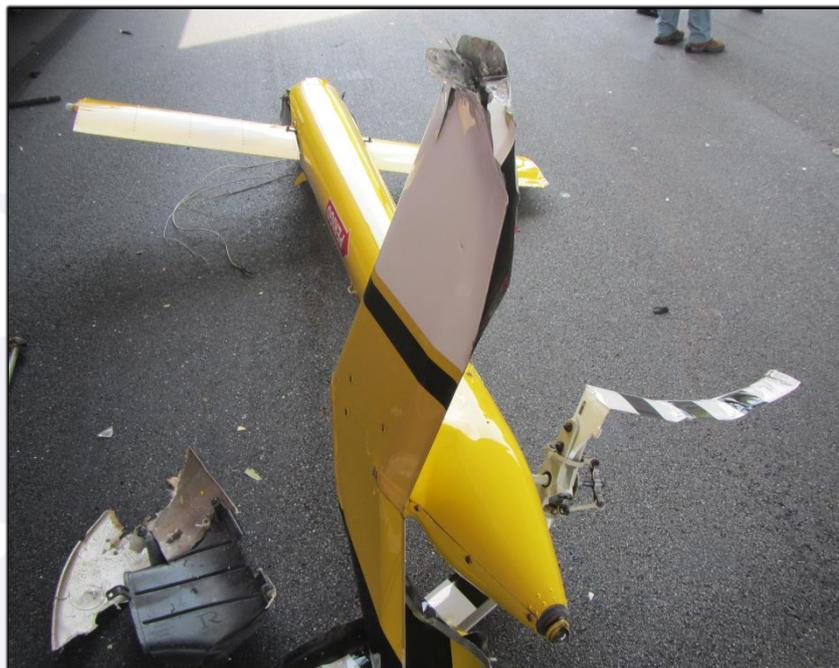
O *boom* de cauda foi seccionado devido ao impacto e não sofreu a ação do fogo (Figura 2).

Figura 2 - *Boom* de cauda seccionado.

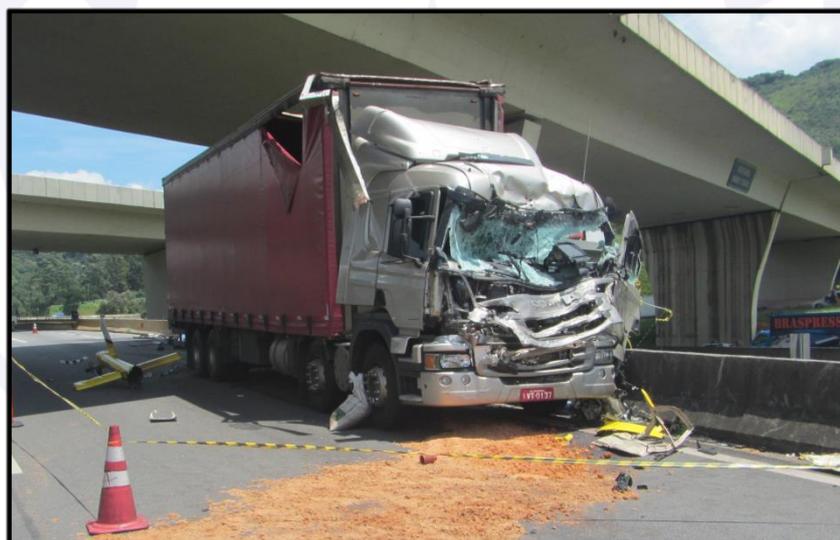
Um veículo automotor do tipo caminhão teve danos substanciais na cabine, em específico na porção dianteira superior, grade frontal e para-brisas (Figura 3).

Figura 3 - Vista do veículo danificado após a colisão com a aeronave.

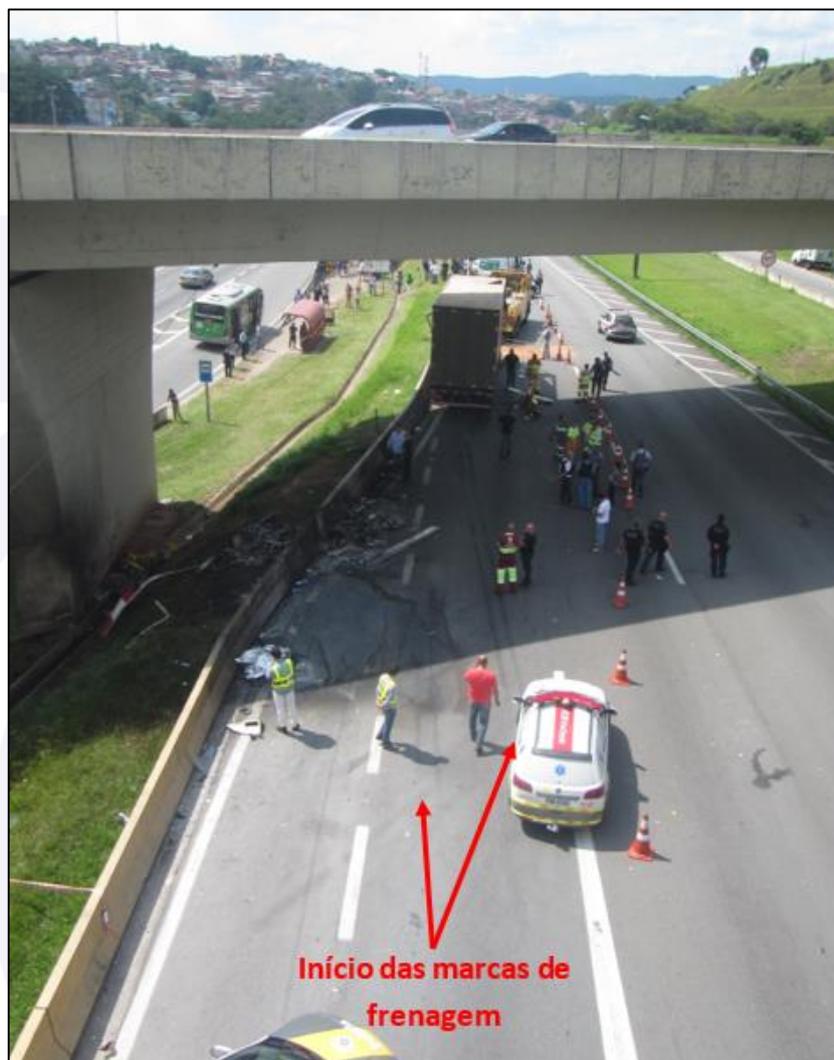
As marcas de frenagem do caminhão identificam, aproximadamente, onde o veículo teria atingido a aeronave. Percebe-se que a aproximação do helicóptero para a tentativa de autorrotação estava bem próxima à mureta de proteção da rodovia (Figura 29).

Figura 29 - Local aproximado do impacto.

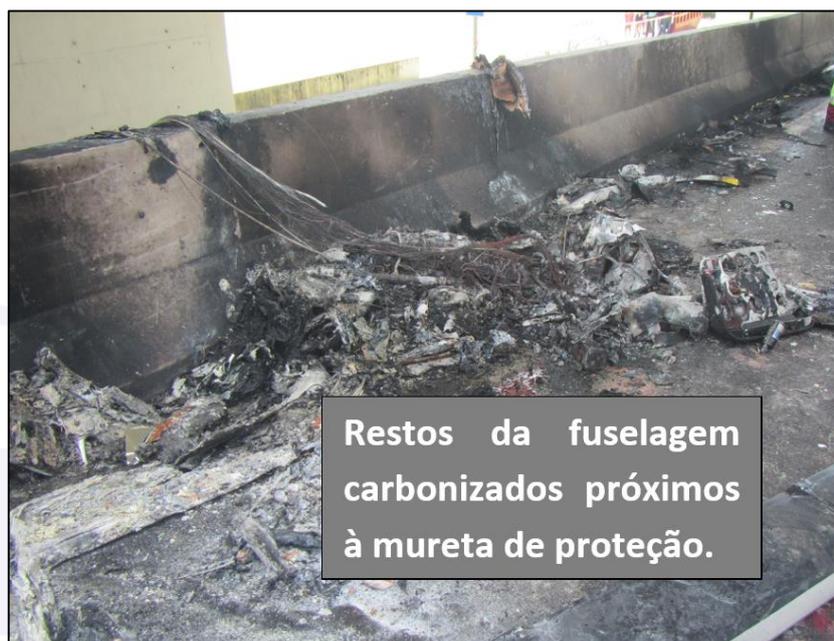
Os destroços ficaram divididos por uma mureta de concreto (Figura 33).

Figura 33 - Vista dos restos da fuselagem e das marcas de fuligem na mureta de concreto.

A fuselagem foi consumida pelo fogo e as marcas deixadas pela fuligem na mureta evidenciaram uma queima aleatória, compatível com fogo após o impacto.

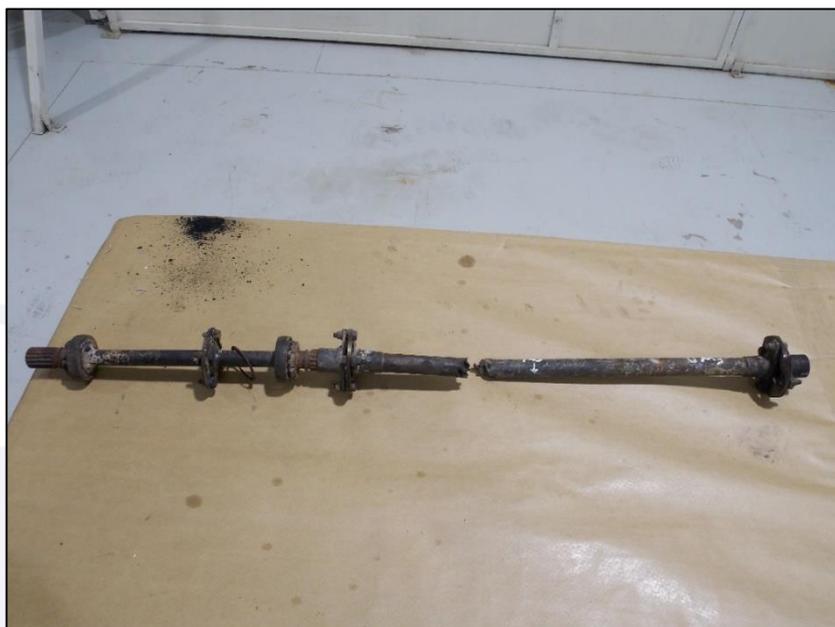
O eixo de ligação da caixa de acessórios do motor para o rotor de cauda (Figura 34) foi encontrado seccionado e a peça foi encaminhada para análise da fratura no Departamento de Ciência e Tecnologia Aeroespacial (DCTA).

Figura 34 - Eixo de ligação entre a "Gear Box" e o rotor de cauda.

Os resultados constantes dos exames, realizados na Divisão de Materiais (AMR) do Instituto de Aeronáutica e Espaço (IAE), sediado no DCTA, indicaram, após exames visual e estereoscópico, ruptura por sobrecarga aplicada ao material.

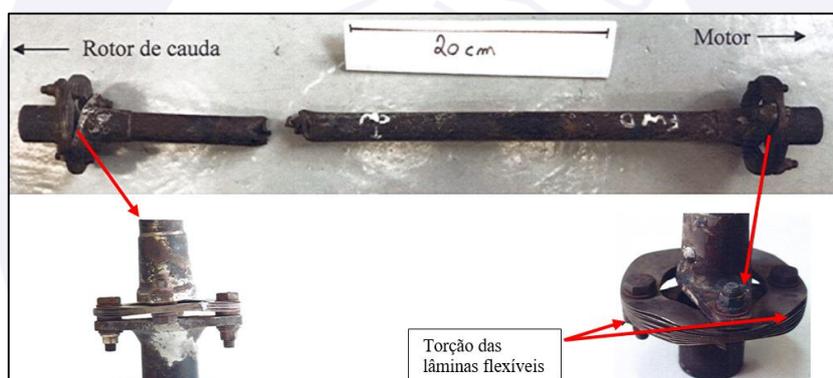
As lâminas flexíveis apresentavam aspectos distintos entre o lado referente ao rotor de cauda e o da saída da roda livre (Figura 35).

Figura 35 - Torção das lâminas flexíveis de acoplamento do eixo de ligação rotor de cauda/Gear Box.

As condições encontradas mostravam um possível travamento da parte do eixo ligado ao rotor de cauda e um giro continuado da parte do eixo ligado à Gear Box e, conseqüentemente, ao conjunto de roda livre.

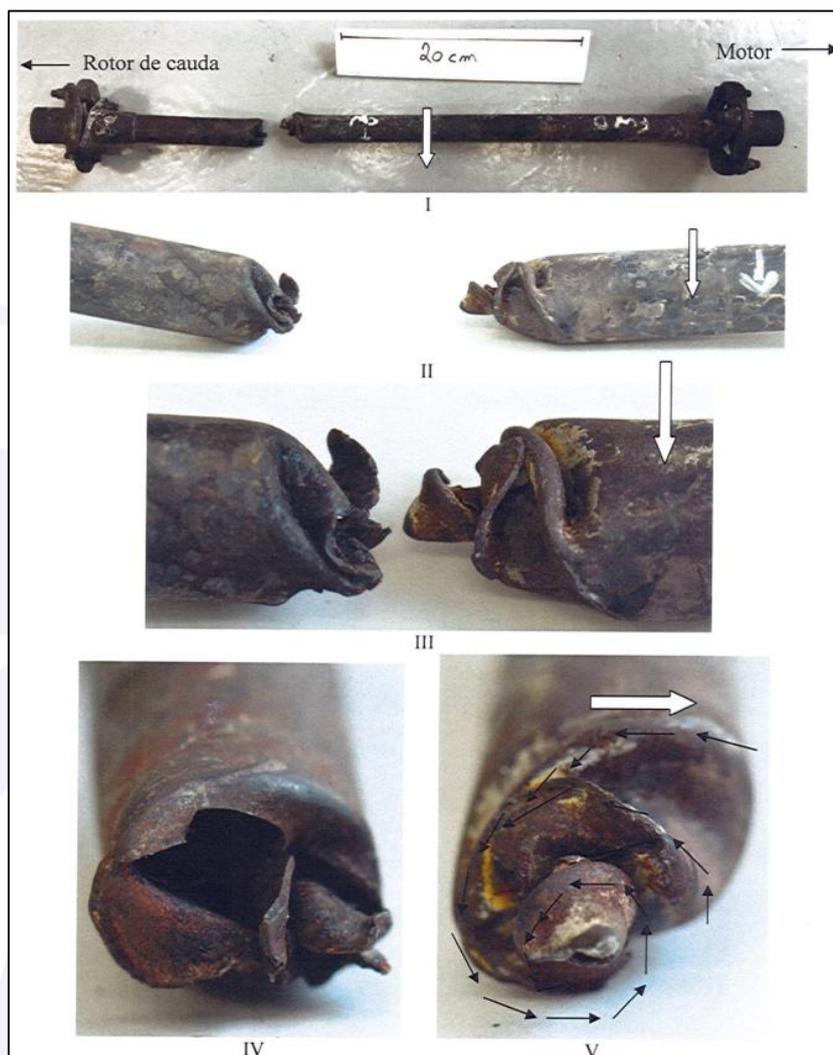
As fraturas encontradas no eixo de ligação da caixa de acessórios do motor para o rotor de cauda apresentavam morfologias diferentes. O lado referente ao rotor de cauda mostrava uma morfologia denominada boca de peixe (Figura 36 - IV), enquanto o lado do motor apresentava uma morfologia espiralada (Figura 36 - V).

Figura 36 - Eixo de ligação entre a "Gear Box" e o rotor de cauda.

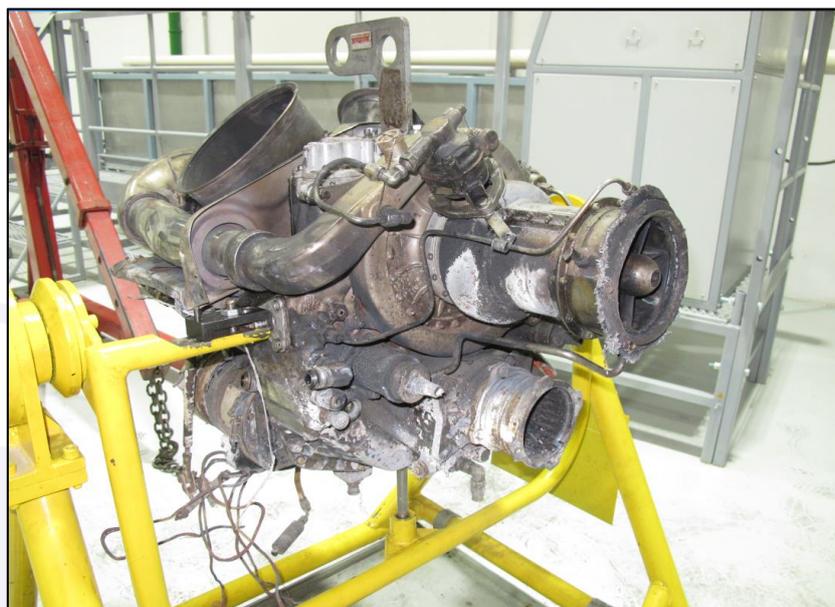
Durante a análise do estado geral do motor, foi observado que ele estava travado e sua coloração evidenciou ter sido exposto a alta temperatura externa (Figura 37).

Figura 37 - Condição externa observada no motor que equipava a aeronave PT-HPG.

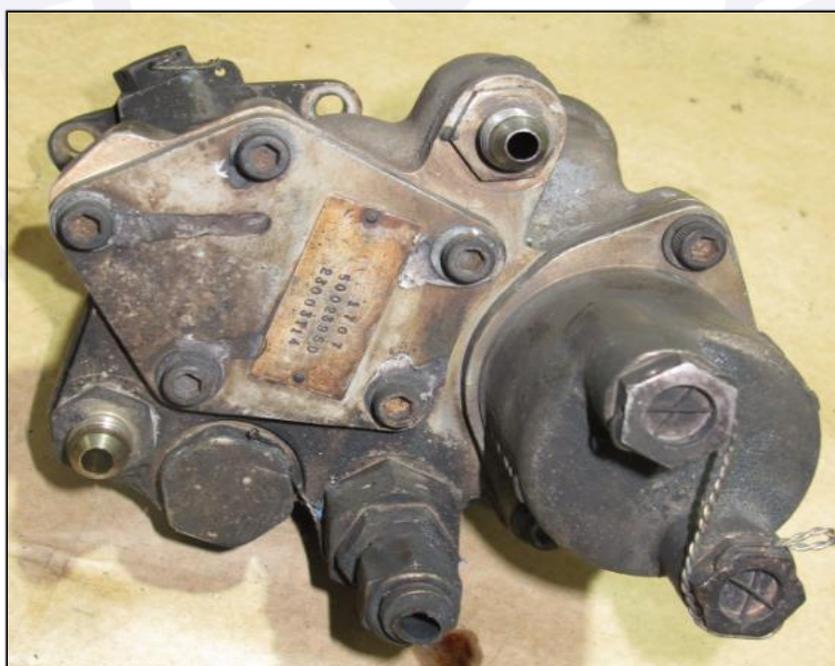
A bomba de combustível (*Fuel Pump*) foi exposta a temperaturas elevadas, fato evidenciado pela sua coloração, e encontrava-se travada, possivelmente pela exposição ao fogo. (Figura 38).

Figura 38 - Bomba de combustível (*Fuel Pump*).

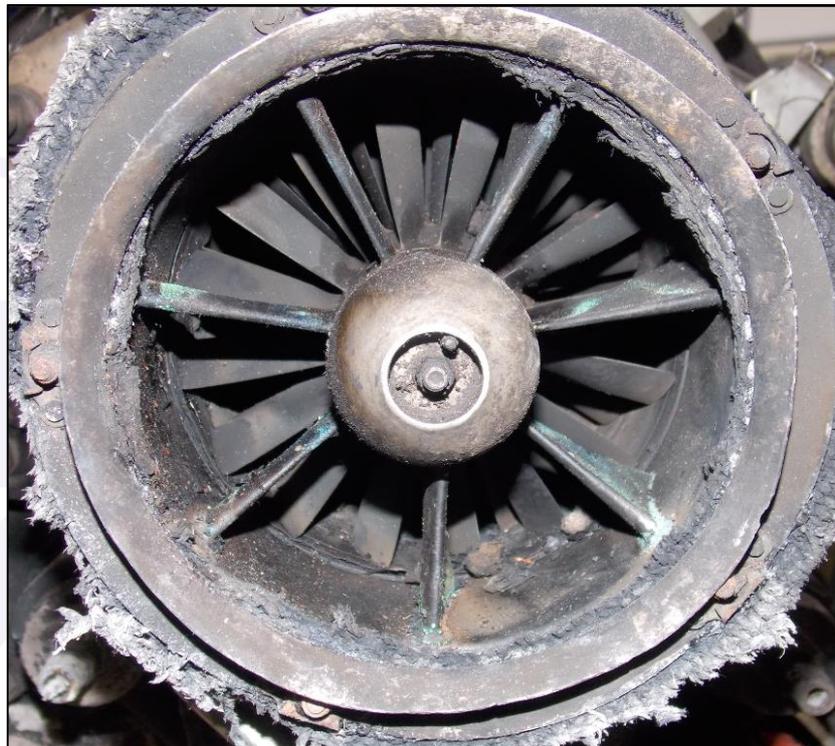
Ao desmontar e analisar a seção do compressor, não foi encontrado sinal de ingestão de material e, mesmo após a separação do módulo do compressor da *Gear Box*, o compressor permaneceu travado (Figura 39).

Figura 39 - Vista frontal da entrada de ar do compressor axial.

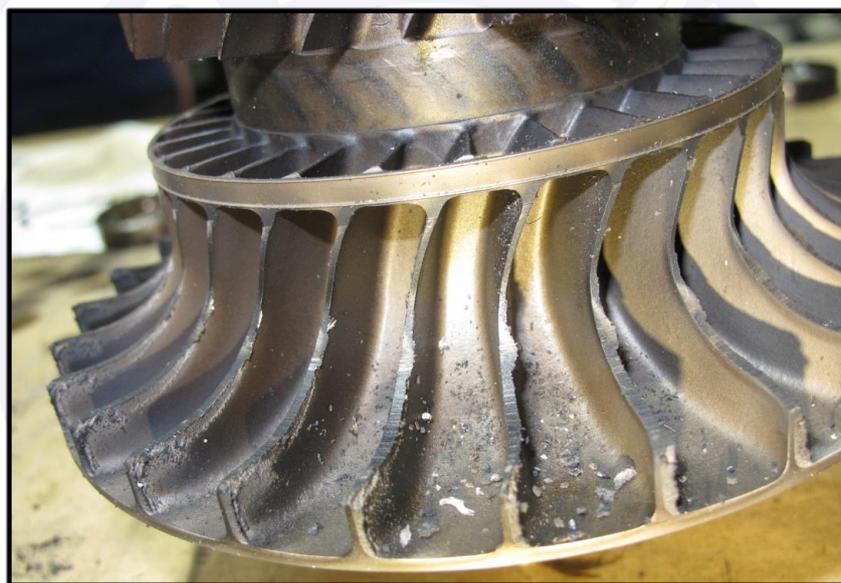
O impelidor do compressor centrífugo apresentou perda de material em parte do diâmetro do disco (Figura 42) e roçamento em parte da carcaça (*Shroud*) que envolvia o impelidor (Figura 43).

Figura 42 - Perda de material do impelidor do compressor centrífugo.

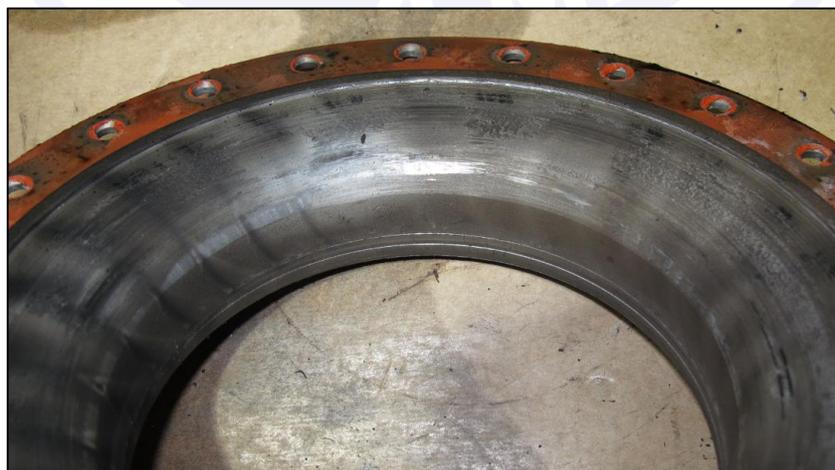
Figura 43 - Marcas de roçamento na carcaça do compressor centrífugo (*Shroud*).

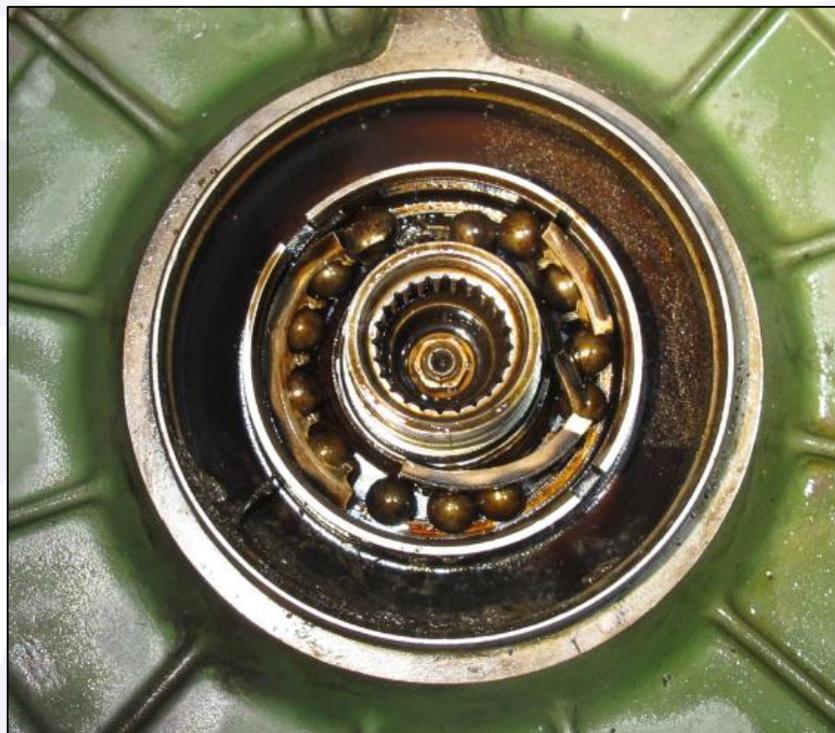
Foi possível, por meio das marcações no rolamento nº 2, identificar que se tratava de um componente *Parts Manufacturer Approval* (PMA), com projeto e produção aprovados pela *Federal Aviation Administration* (FAA), fabricado pela *Timken Alcor Aerospace Technologies Inc.*

Figura 44 - Rolamento nº 2 com o separador de esferas fraturado.

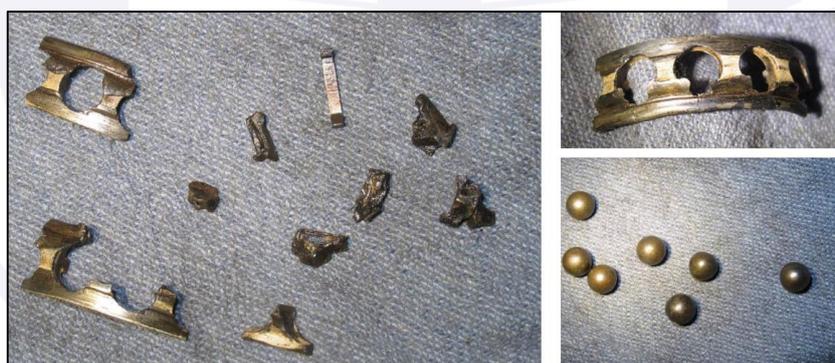
Figura 45 - Separador de esferas fraturado.

Os resultados observados nos exames, testes e pesquisas permitiram concluir que a obstrução do orifício que direcionava óleo para o rolamento nº 2 resultou em uma deficiente lubrificação deste componente e sua posterior fratura por sobrecarga, sem indícios de fadiga no material.

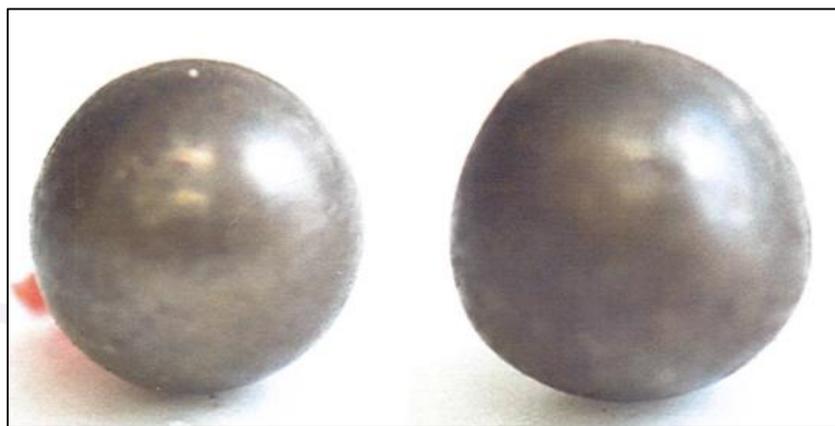
As esferas do rolamento nº 2 apresentavam desgaste anormal e estavam ovalizadas (Figura 46).

Figura 46 - Esferas do rolamento nº 2 desgastadas e ovalizadas.

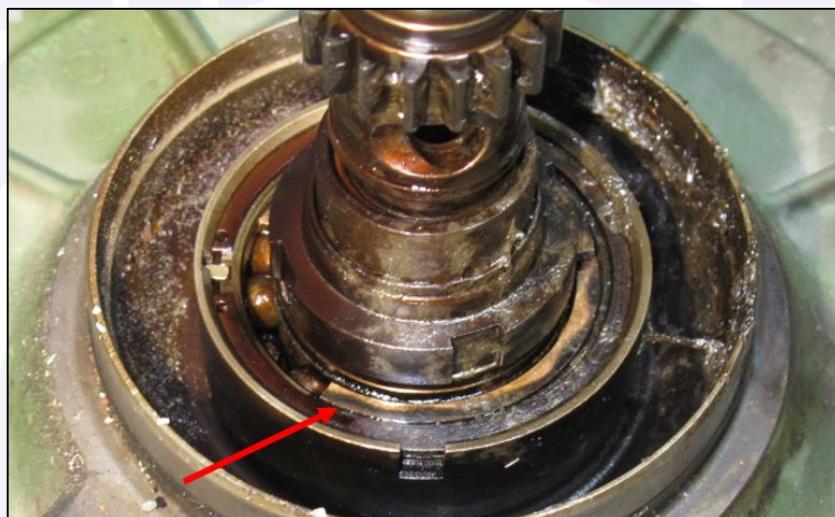
Foi observado, visualmente, variação de coloração no separador de esferas do rolamento (Figura 47).

Figura 47 - Mudança de coloração devido à exposição a temperaturas elevadas.

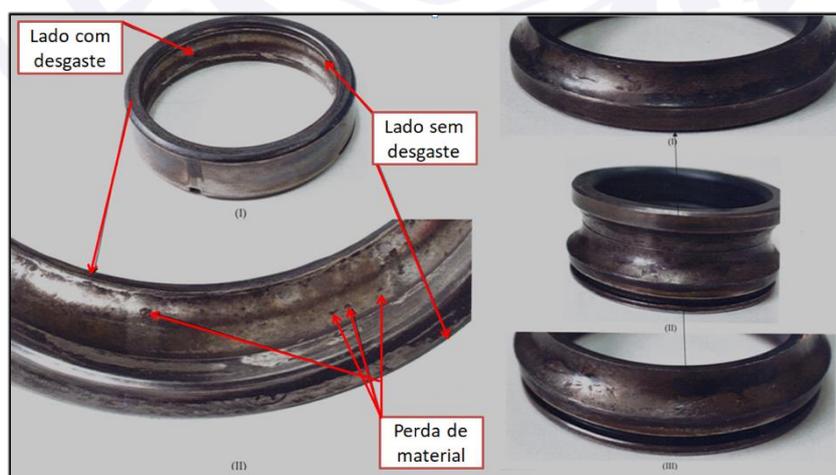
O rolamento nº 2 foi submetido a exames estereoscópicos, no DCTA, e ficou evidenciado desgaste e perda de material nas pistas externa e interna do rolamento (Figura 48).

Figura 48 - Pistas externa e interna com desgaste e perda de material.

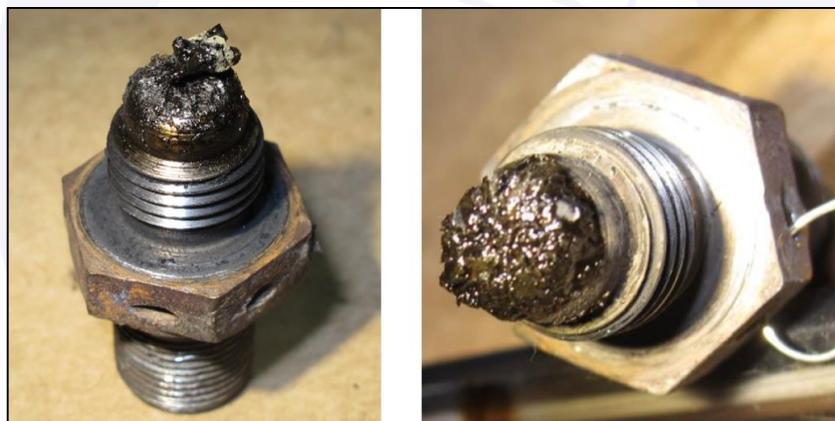
Os detectores de partículas magnéticas (*Magnetic Chip Detectors*), superior e inferior, apresentavam uma quantidade significativa de material com aspecto ferroso, coberto por uma substância oleosa semelhante a gel (Figura 50).

Figura 50 - Material metálico depositado nos detectores de partículas magnéticas.

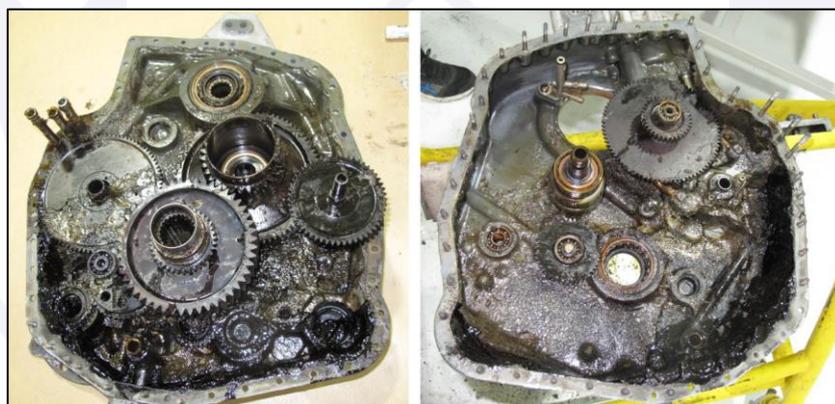
A *Gear Box* apresentava danos térmicos em sua parte externa inferior. Ela foi aberta e foram observados resíduos de óleo queimado, de cor escura em seus componentes internos (Figura 52).

Figura 52 - Caixa de acessórios (*Gear Box*).

A *Gear Box*, conectada à seção do compressor, apresentou danos térmicos em sua parte externa inferior, provavelmente devido ao incêndio da ocorrência, o que se confirma com o estado dos resíduos de óleo queimado (borra) encontrados no seu interior (Figura 52), travando seus componentes.

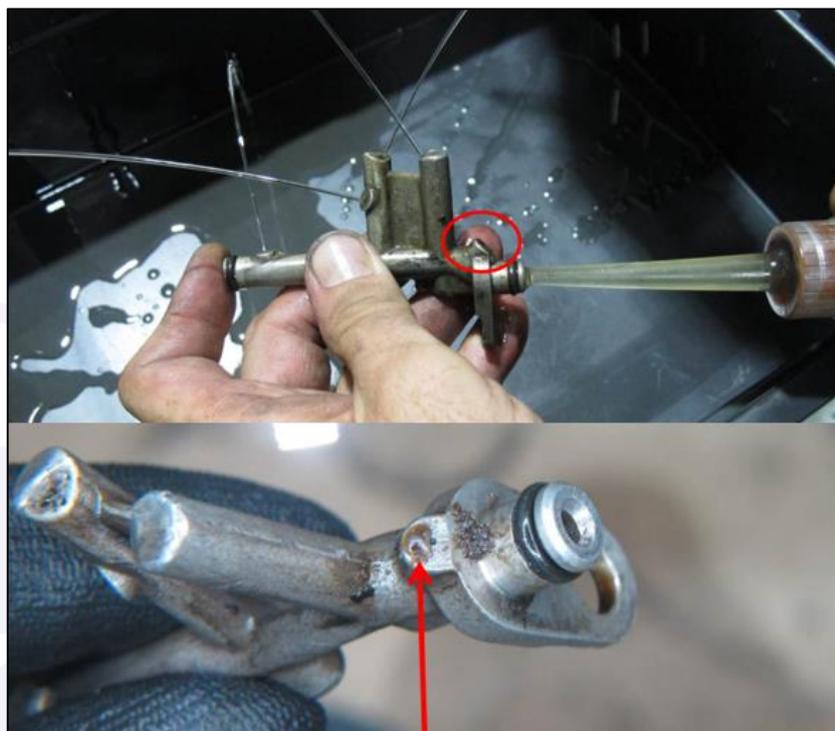
Foi realizado um teste, introduzindo óleo a baixa pressão, e verificou-se que não saía fluido pelo orifício que direcionava a lubrificação para o rolamento nº 2 (Figura 53).

Figura 53 - O tubo de distribuição de óleo (*Tube, Oil Delivery*) com orifício bloqueado.

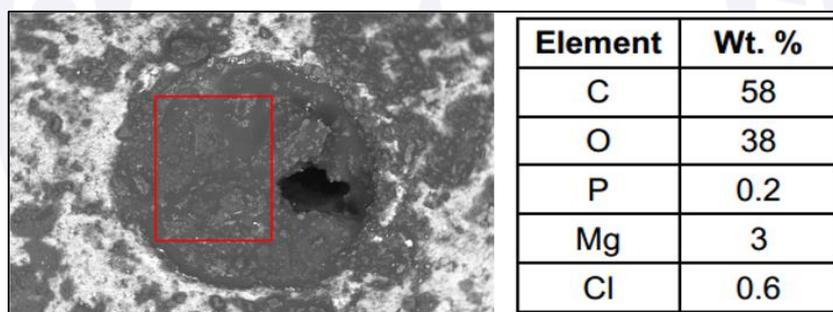
O material foi examinado por Espectroscopia por Raios X (EDS) e os resultados indicaram que o material de bloqueio era carbonáceo (Figura 54).

Figura 54 - Resultados da análise EDS.

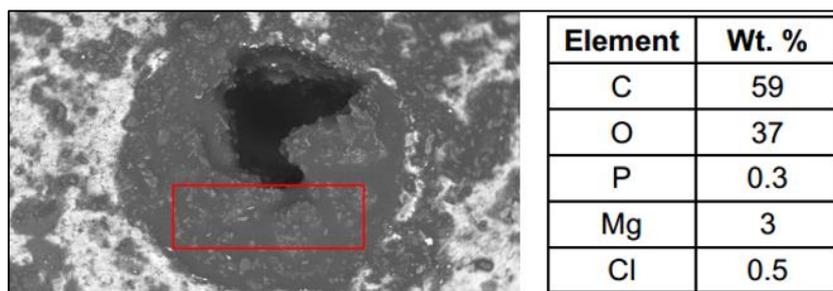
Uma análise adicional foi realizada após a alteração morfológica e não foi observada diferença considerável composicional do material. Vestígios de fósforo e, aproximadamente, 3% de magnésio foram encontrados no material (Figura 55).

Figura 55 - Resultados da análise EDS do material que bloqueava o orifício do tubo de distribuição de óleo para o rolamento nº 2, após exposição ao vácuo.

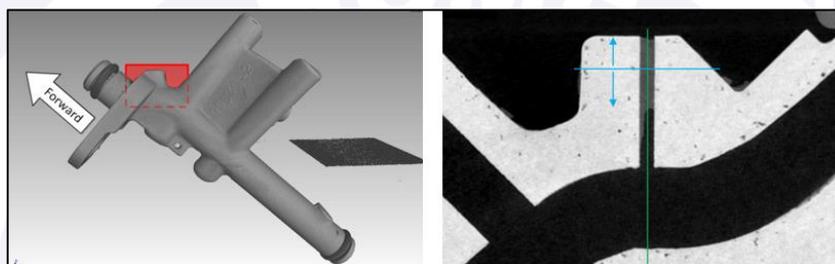
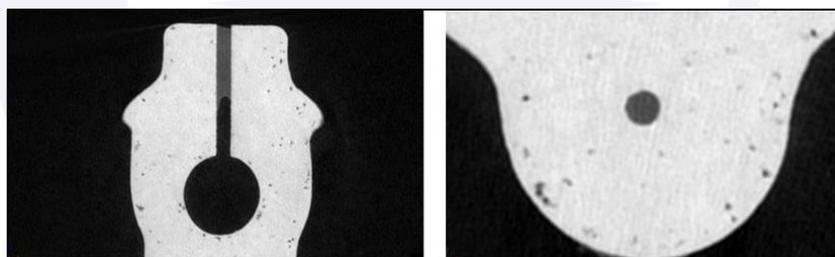
O bloqueio encontrado no tubo de distribuição de óleo preenchia toda a área da seção transversal e, aproximadamente, a metade do comprimento do duto de passagem de óleo para o rolamento nº 2. Não houve variações de intensidade na TC que pudessem ter sugerido variação da composição ou densidade do bloqueio ao longo de seu comprimento (Figuras 56 e 57).

Figura 56 - Resultado da TC realizada no tubo de distribuição de óleo. Um corte 2D ao longo do plano vermelho é mostrado em detalhes.

Figura 57 - Cortes 2D ao longo dos planos mostrados na Figura 56.

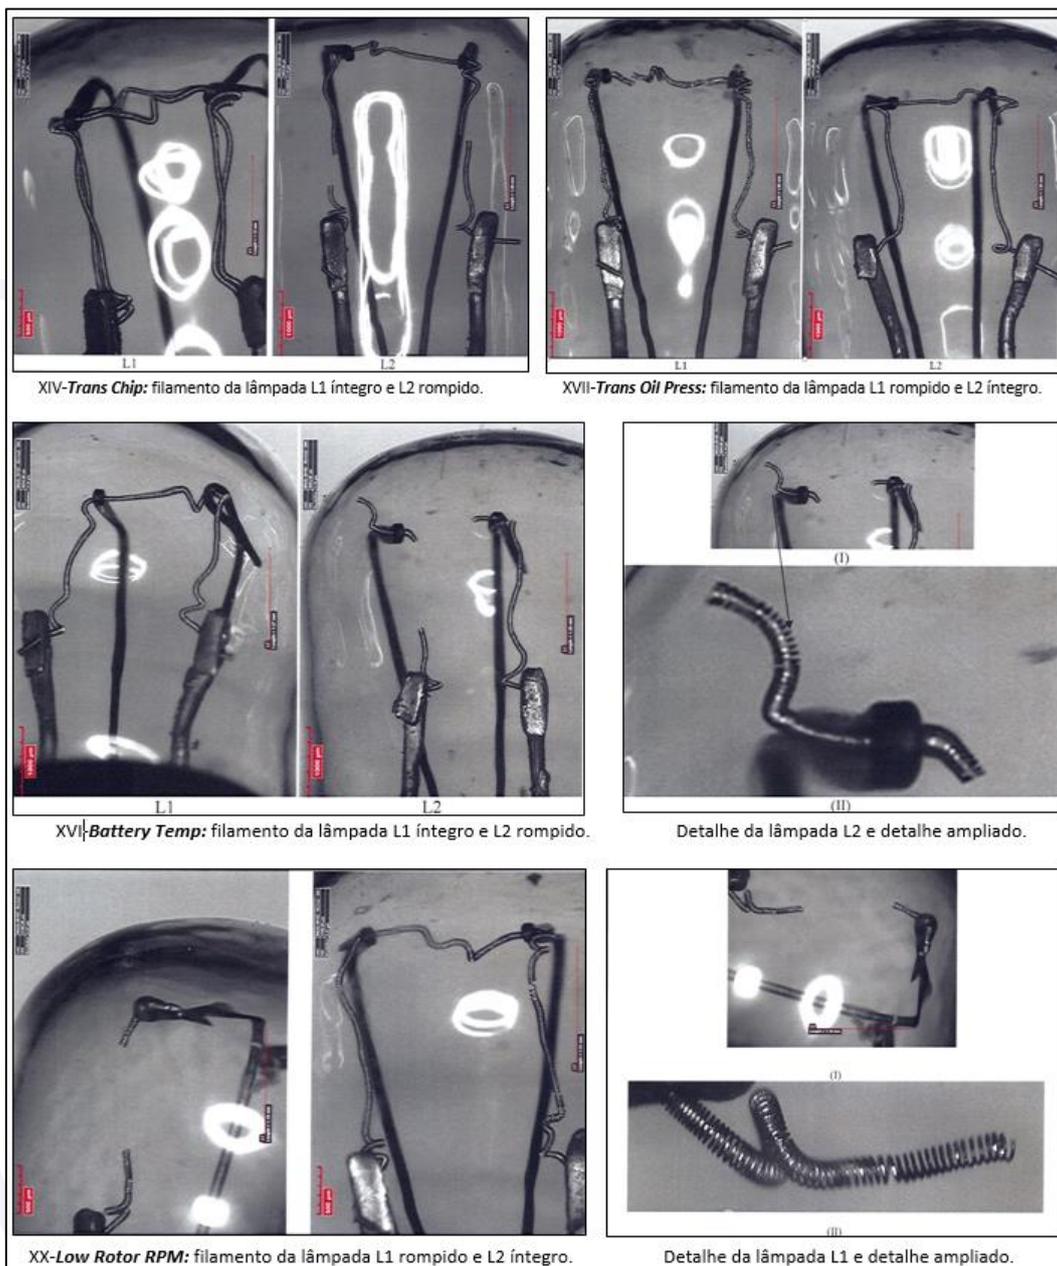
Observou-se que uma das lâmpadas dos slots XIV-Trans Chip, XVI-Battery Temp, XVII-Trans Oil Press e XX-Low Rotor RPM apresentou ruptura do filamento (Figura 67).

Figura 67 - Slots que apresentaram uma das duas lâmpadas com filamento rompido.

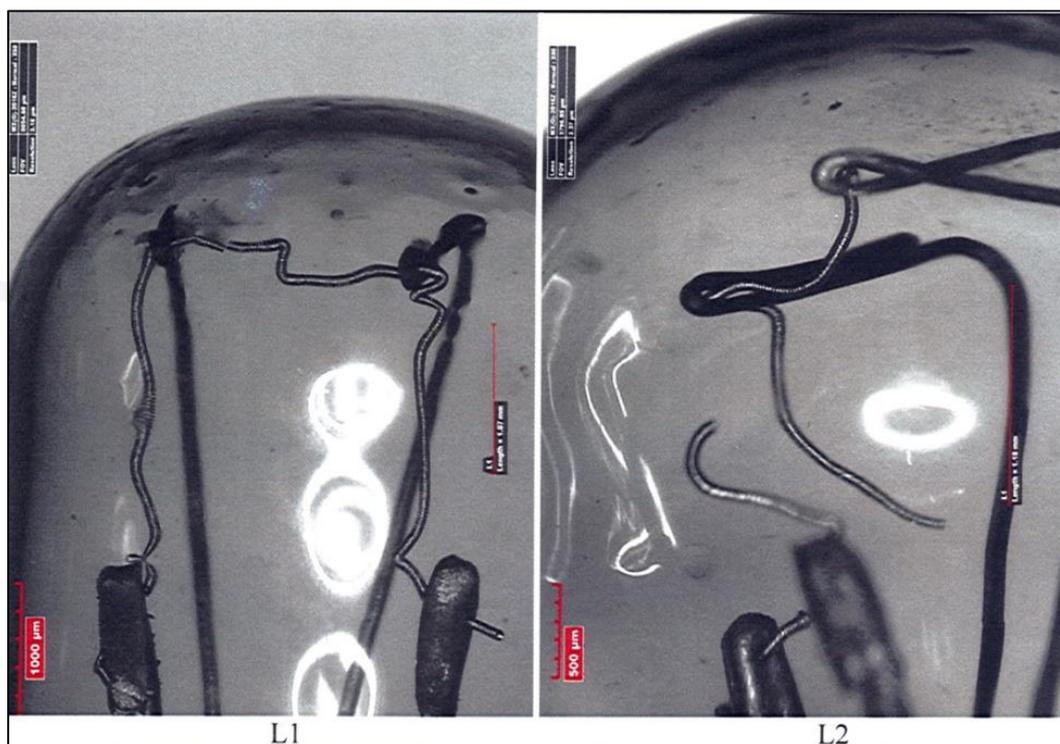
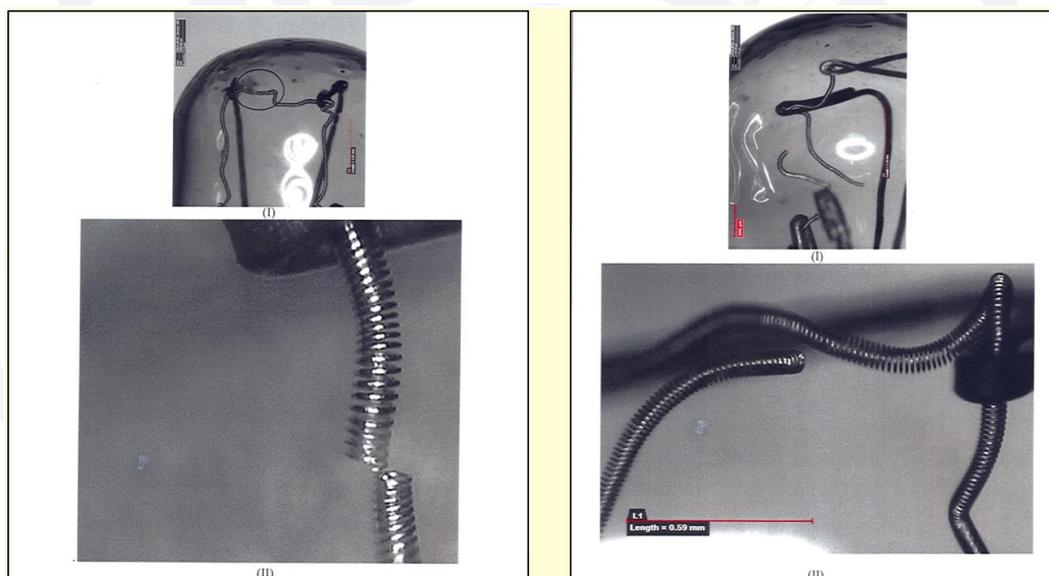
As duas lâmpadas do slot referente à posição XIII-*Eng Chip*, estavam com seus filamentos rompidos sem sinal de alongamento (Figuras 68 e 69).

Figura 68 - Lâmpadas L1 e L2 do *slot XIII-Eng Chip* com filamentos rompidos.

Figura 69 - Detalhes dos filamentos rompidos das lâmpadas L1 e L2 do *slot XIII-Eng Chip*.
