RELATÓRIO FINAL
A-030/CENIPA/2019

OCORRÊNCIA:	ACIDENTE
AERONAVE:	PT-HPG
MODELO:	206B
DATA:	11FEV2019

O presente Relatório Final refere-se ao acidente com a aeronave PT-HPG, modelo 206B, ocorrido em 11FEV2019, classificado como “[SCF-PP] Falha ou mau funcionamento do motor | Falha do motor em voo”.

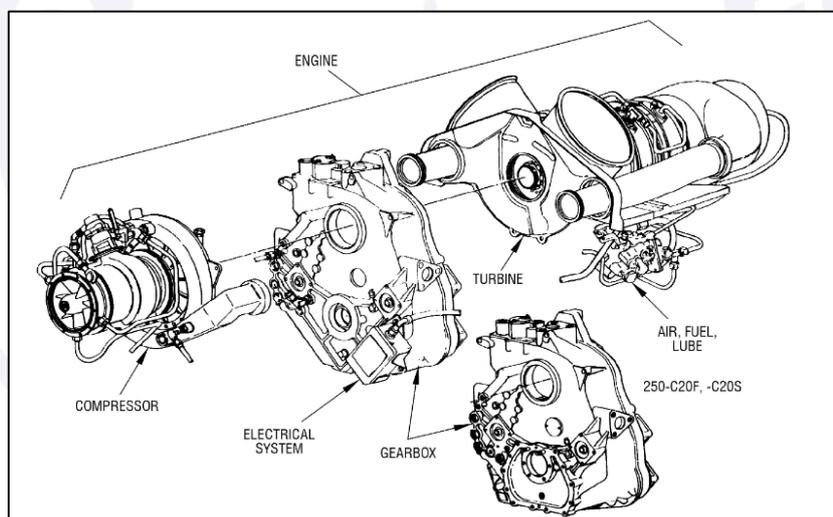
Figura 4 - Vista geral dos módulos.

Ela estava equipada com um motor M250 que, em termos de manutenção, foi originalmente desenvolvido para permitir revisões gerais (*overhaul*) modulares. Os componentes maiores do motor eram o compressor, caixa de acessórios (*Gear Box*) e turbina (Figura 4).

Uma remoção prematura de quaisquer desses componentes não causava a remoção dos outros, a menos que um dano secundário tivesse ocorrido.

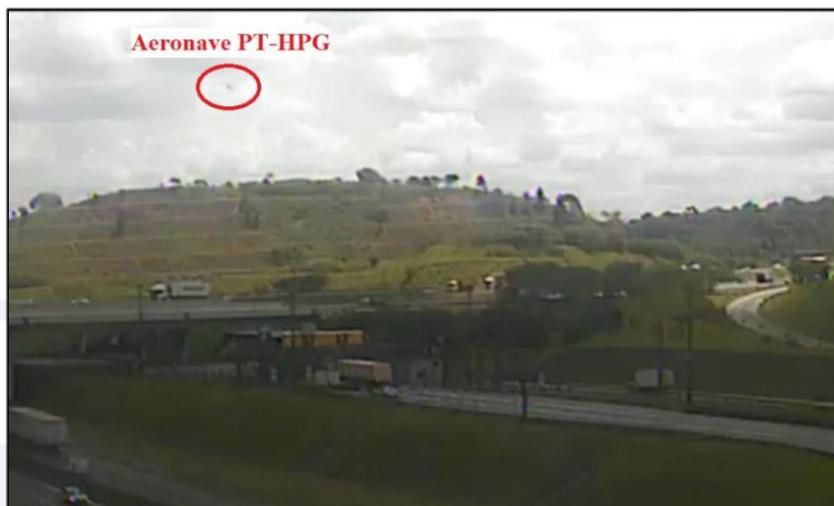
Figura 28 - Imagem da câmera de segurança instantes antes do acidente.

As condições meteorológicas no local do acidente eram favoráveis ao voo visual, conforme observado na câmera de segurança da Rodovia SP-021 (Figura 28).

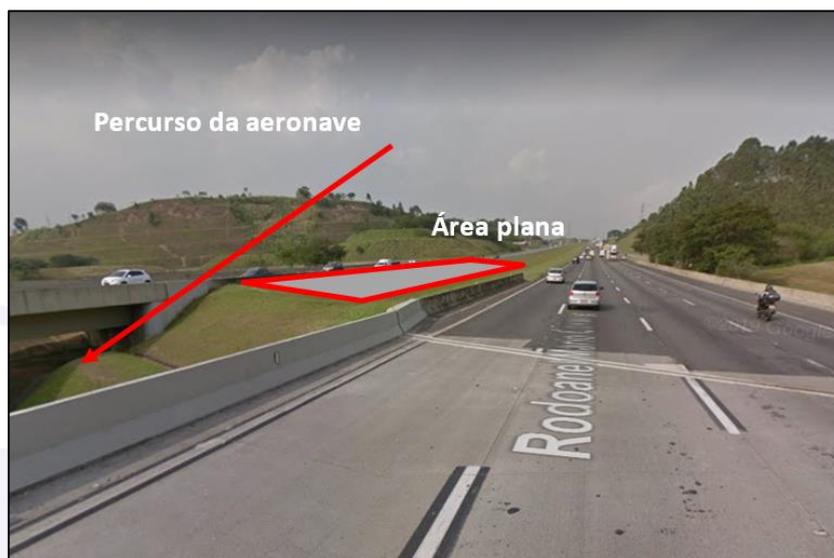
Figura 31 - Percurso da aeronave e área provável escolhida pelo piloto para a autorrotação.

Analisando-se as imagens da ação inicial de investigação e o croqui, a Comissão inferiu que a aeronave realizou a aproximação para o espaço gramado entre as duas pistas elevadas do Rodoanel, e perpendicularmente à pista marginal da Rodovia Anhanguera (Figuras 31 e 32).

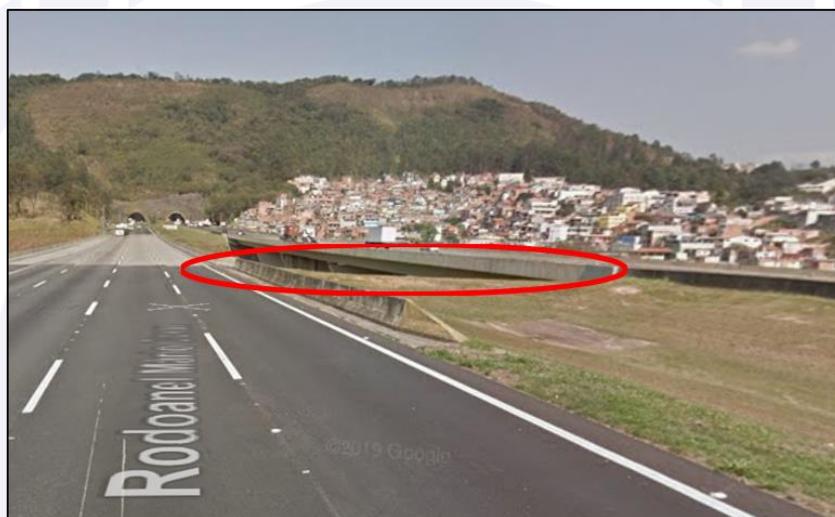
Figura 32 - Local por onde a aeronave passou (entre as pistas).

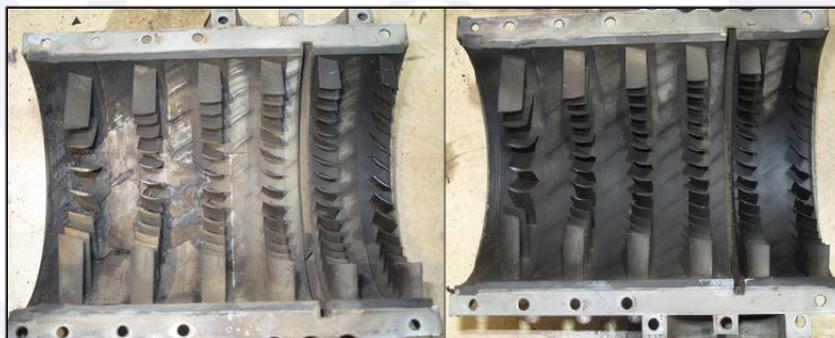
Não foi observado comprometimento das palhetas (*Blades*) estatoras e rotoras do compressor axial (Figuras 40 e 41).

Figura 40 - *Blades* estatoras intactas.

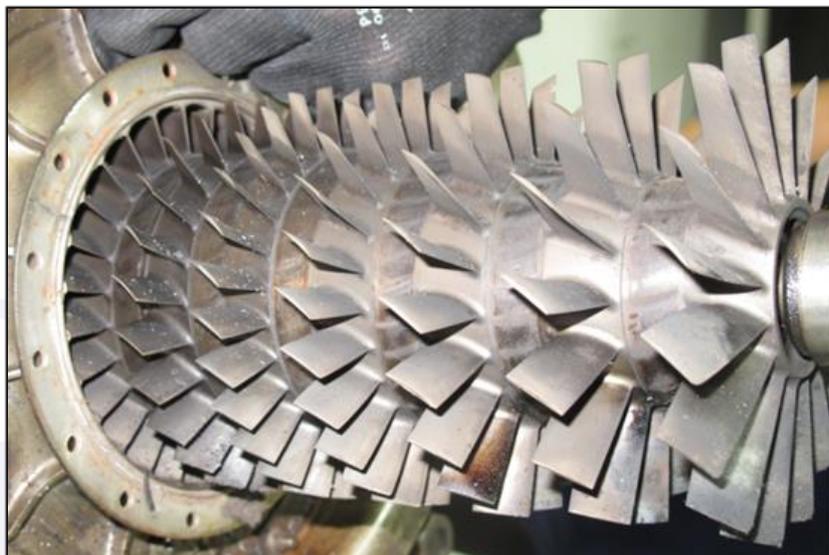
Figura 41 - *Blades* rotoras intactas (impelidor do compressor axial).

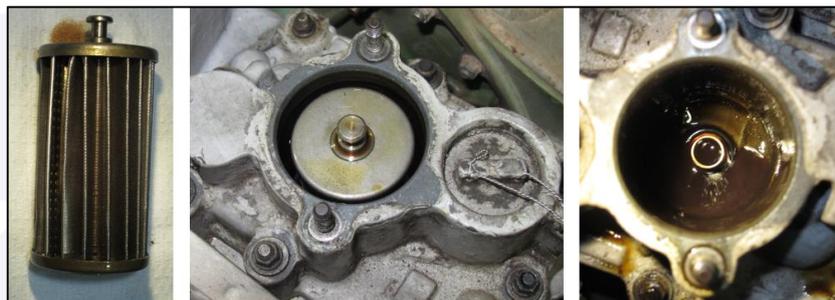
Figura 49 - Filtro de pressão de óleo e o recipiente do filtro.

O filtro de pressão de óleo foi inspecionado visualmente e não foi observado qualquer sujeira/detrimento ou material estranho. O óleo residual contido no recipiente do filtro de pressão de óleo visualmente apresentava-se limpo, com coloração e cheiro normais (Figura 49).

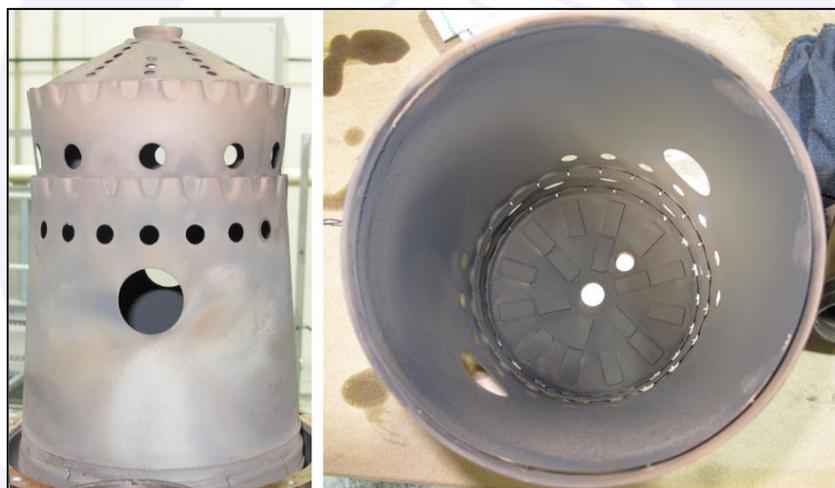
Figura 59 - "Liner" da câmara de combustão.

Não foram encontradas evidências de funcionamento irregular de queima na câmara de combustão. Todos os componentes, *liner* e *case*, demonstraram um padrão normal e uniforme de queima, como também, não foram encontradas avarias no conjunto de escudo e lâminas estatoras, embora o escudo tenha apresentado superfície rugosa, provavelmente por material advindo do roçamento do compressor (Figuras 59 e 60).

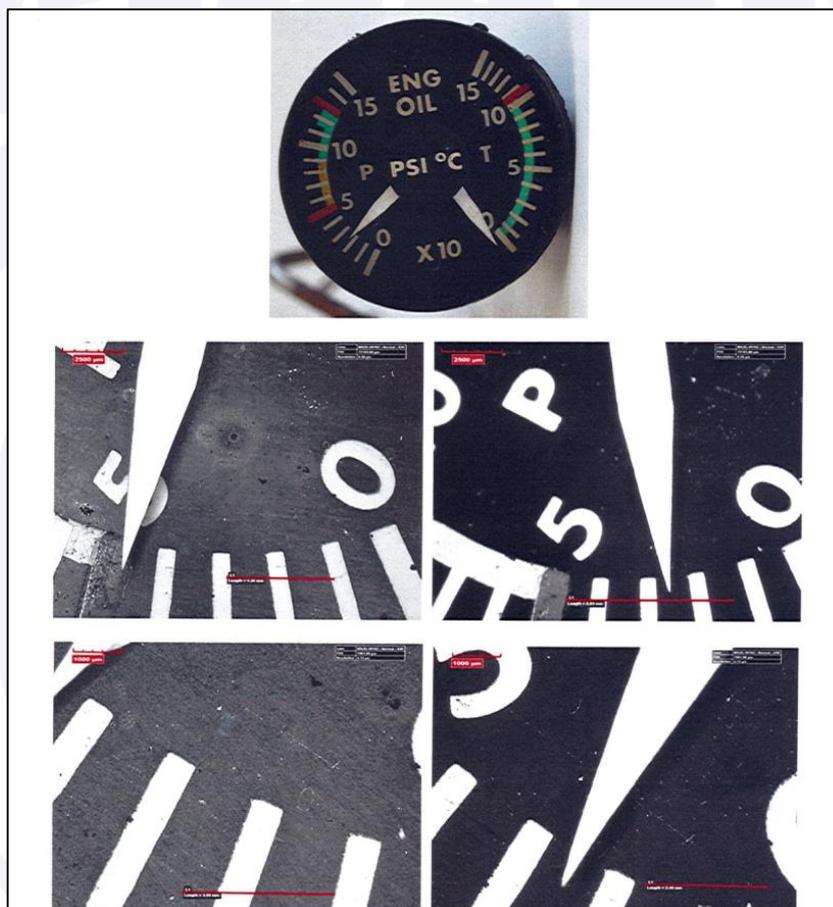
O instrumento de indicação de pressão e temperatura do óleo do motor não apresentou sinais de impactos dos ponteiros de medição contra a superfície de leitura, não sendo possível determinar a posição destes no momento do acidente (Figura 61).

Figura 61 - Não havia marcas na superfície do mostrador indicando impacto do ponteiro.

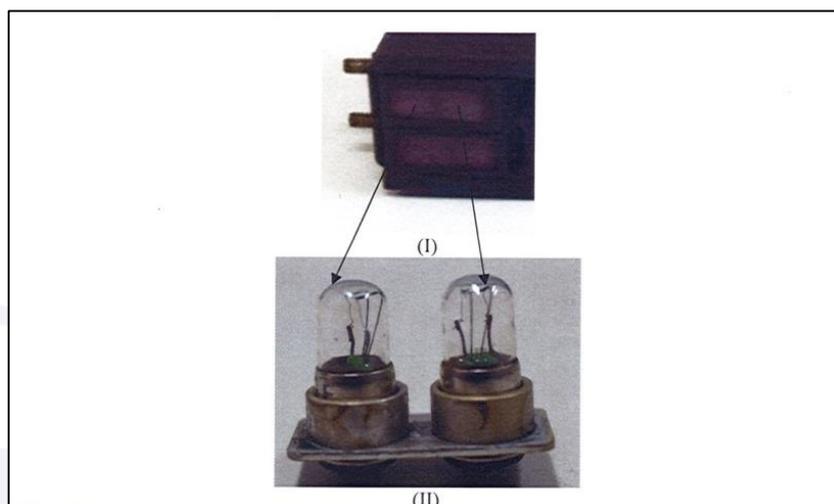
Quanto ao painel de luzes de alarmes (*Warning and Caution Lights*), cada espaço de iluminação (*slot*) era composto por duas lâmpadas, as quais foram submetidas a exames estereoscópicos (Figura 62).

Figura 62 - Cada *slot* era composto por duas lâmpadas.

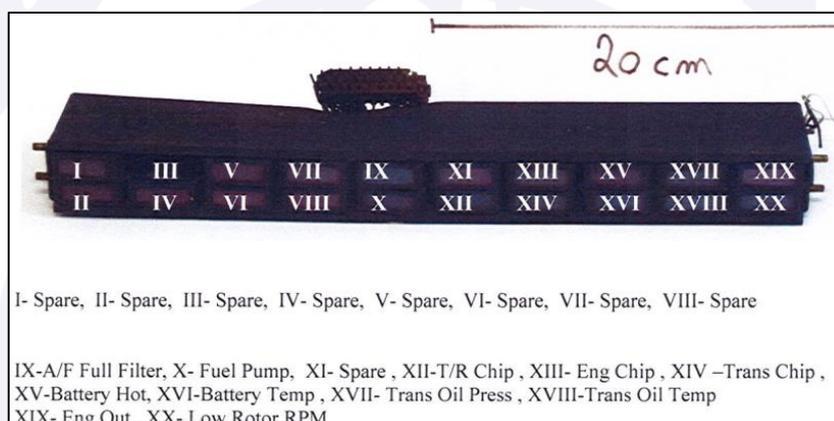
Figura 63 - Visão Geral do painel *Warning and Caution Lights*.

As posições identificadas de I a VIII e XI não possuíam função de aviso, sendo denominadas *spare* (sobressalentes) (Figura 63).

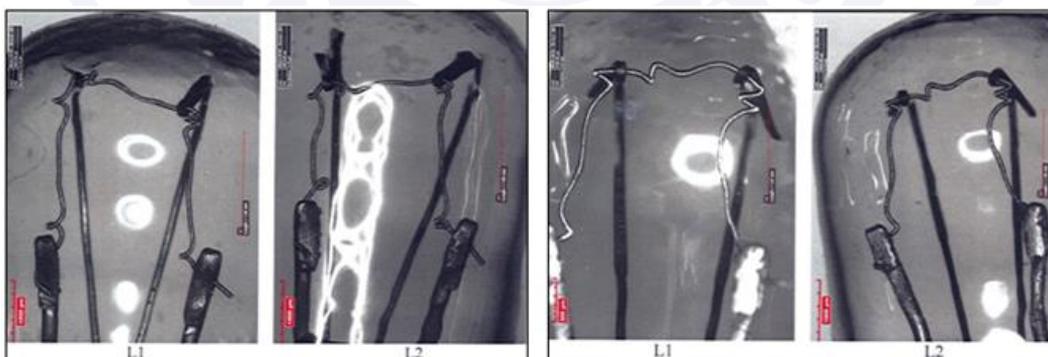
Ao realizar a observação dos filamentos das lâmpadas do painel *Warning and Caution Lights*, verificou-se que ambas as lâmpadas dos *slots IX-A/F Full Filter, X-Fuel Pump, XII-T/R Chip, XV-Battery Hot, XVIII-Trans Oil Temp e XIX-Eng Out* não apresentaram ruptura de filamentos e tinham deformação normal ocasionada pelo uso (Figuras 64, 65 e 66).

Figura 64 - Deformação normal ocasionada pelo uso dos filamentos das lâmpadas dos *slots IX-A/F Full Filter e X-Fuel Pump*.

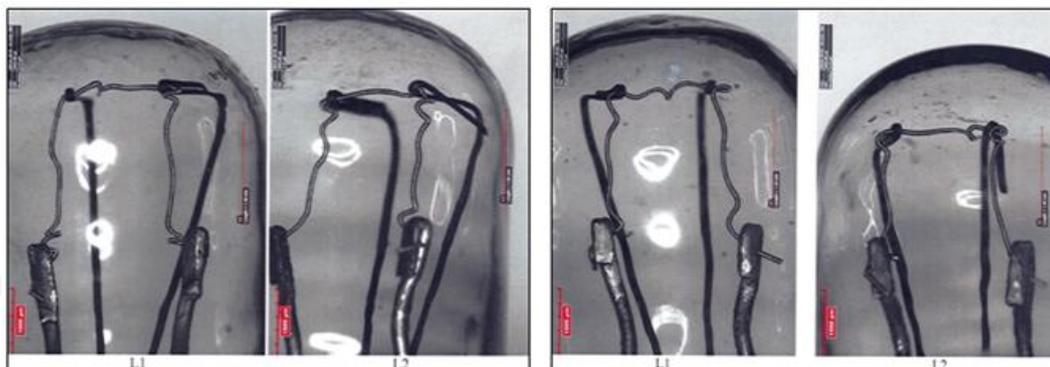
Figura 65 - Deformação normal ocasionada pelo uso dos filamentos das lâmpadas dos slots XII-T/R Chip e XV-Battery Hot.

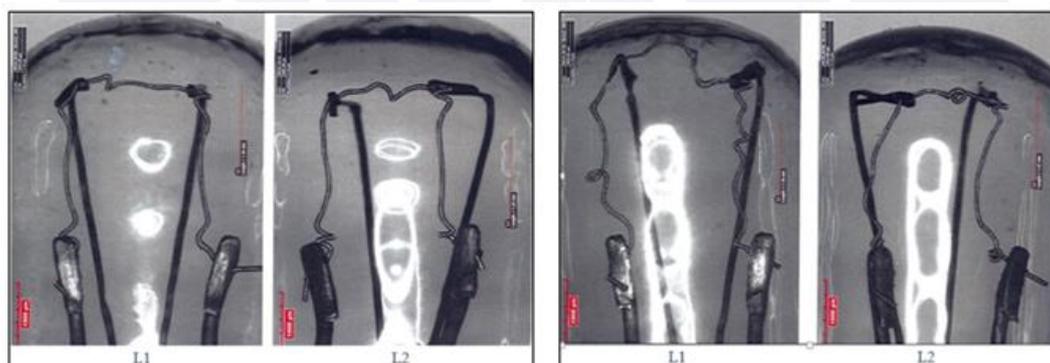
Figura 66 - Deformação normal ocasionada pelo uso dos filamentos das lâmpadas dos slots XVIII-Trans Oil Temp e XIX-Eng Out.

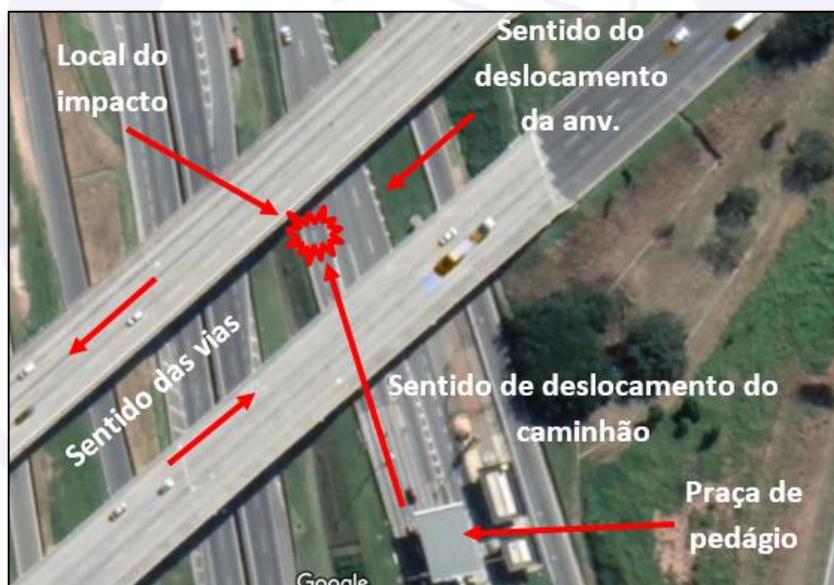
Figura 75 - Croqui do local da ocorrência.

Próximo ao momento do pouso, realizando um perfil compatível com o de autorrotação, a aeronave colidiu contra um caminhão em deslocamento perpendicular (Figura 75).
